# LIUOTUSHOITOA TALOYHTIÖN LÄMMITYSVERKOSTOLLE

*Asunto Oy Samusalolla Savonlinnassa on Bauerin vedenkäsittelylaite jo kuudetta vuotta lämmitysverkostoa puhdistamassa. Se on ratkaissut taloyhtiön ongelman; huonosti lämmenneet patterit ja kylmät asunnot. Ongelma kärjistyi ankarana pakkastalvena 2011, kun yhtiö oli siirtynyt vesikiertoisesta sähkölämmityksestään maalämpöön. Sähkölämmitystä tarvitaan enää vain satunnaisiin kulutuspäikkeihin. "Lämmitysjärjestelmän muutos ehkä aiheutti patterien viilentymisen, kun verkostossa olleet sakat ja tukokset lähtivät liikkeelle", arvelee hallituksen puheenjohtaja Pirjo Natunen.*

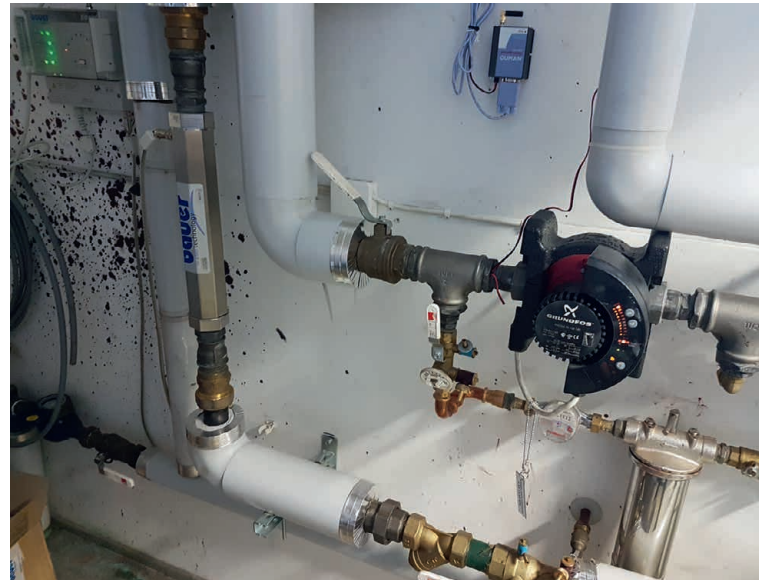
*Bauer asennetaan osaksi lämmitysverkostoa ja sivuvirtasuodatin pumpun rinnalle.*

Bauerin vedenkäsittelylaitteen magneettikenttä liuottaa tukokset ja hajottaa sakan pieniksi partikkeleiksi. Mönjä tarttuu lämmönjakohuoneeseen asennettuun suodattimeen.

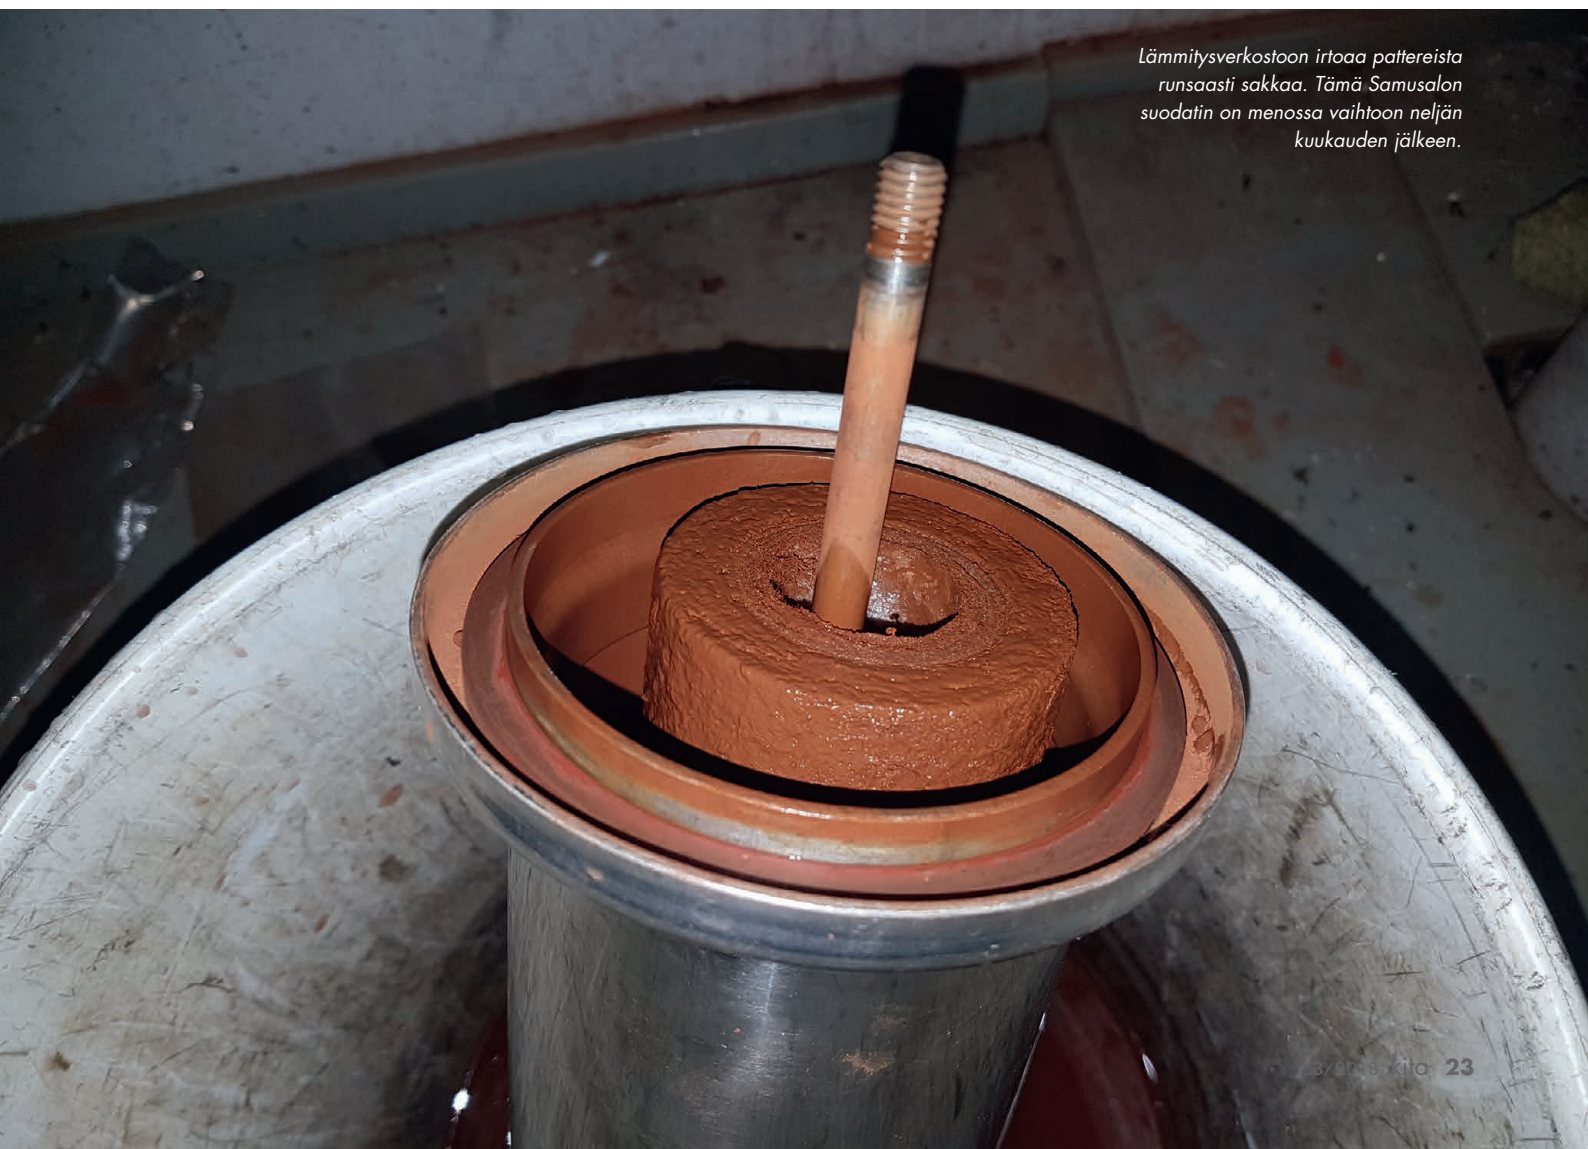
*Lämmitysverkostoon irtoaa pattereista runsaasti sakkaa. Tämä Samusalon suodatin on menossa vaihtoon neljän kuukauden jälkeen.*

Riittävän usein suodatinta vaihtamalla verkostovesi vähitellen puhdistuu ja patterit alkavat taas lämmitä. Samusalossa suodatinta piti vaihtaa alussa kahden viikon välein, ja suodatin oli aina liasta ruskeana. Nyt riittää vaihto neljän kuukauden välein.
